RESTAURACIÓN DA IGREXA DE SANTA MARÍA DE DONRAMIRO

XUNTA DE GALICIA. CONSELLERÍA DE CULTURA, EDUCACIÓN E ORDENACIÓN UNIVERSITARIA. DIRECCIÓN XERAL DE PATRIMONIO CULTURAL

ARQUITECTO: LUIS FERNÁNDEZ FERNÁNDEZ

ESTADO PROXECTADO

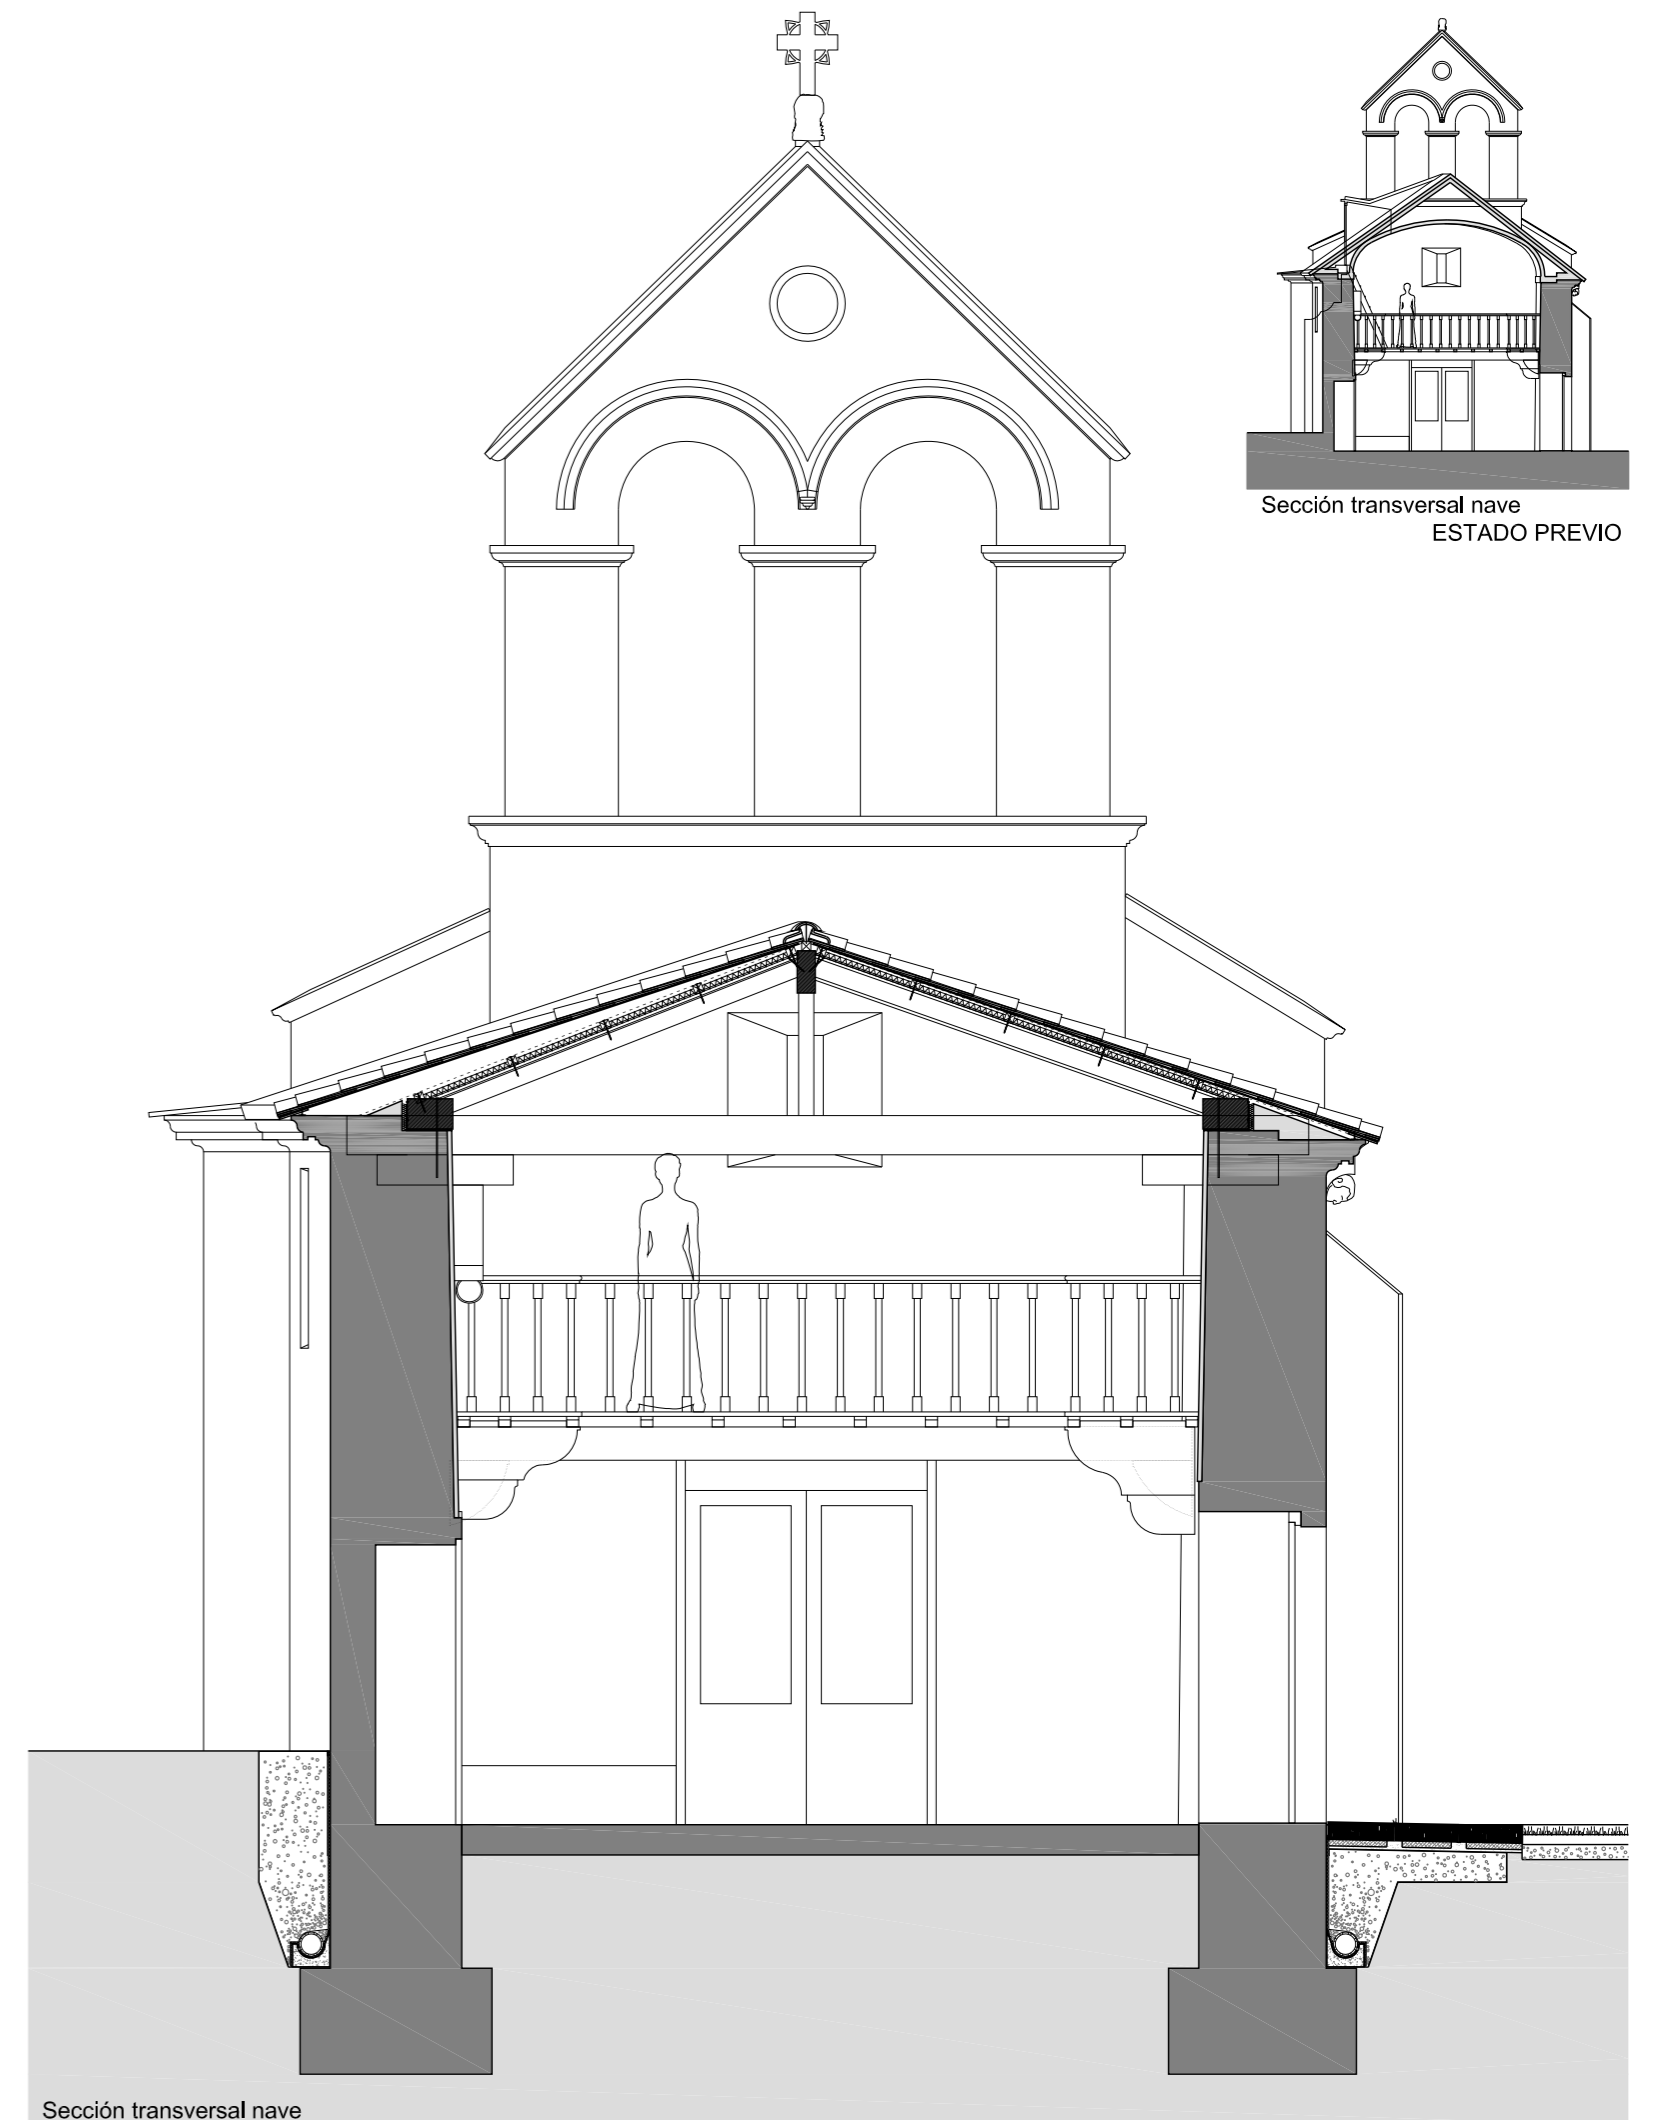
Sección transversal nave ESTADO PREVIO

Patoloxías: Procederese á retirada da saída ao campanario e canalóns de fibrocemento, así como ao derribo e substitución da falsa bóveda da nave

A CUBERTA DA NAVE resolverase mediante unha cuberta a dúas augas, na que a cumbreira remate baixo a cornixa do campanario e mostrándose sen enganos na súa altura tanto no interior como no exterior.

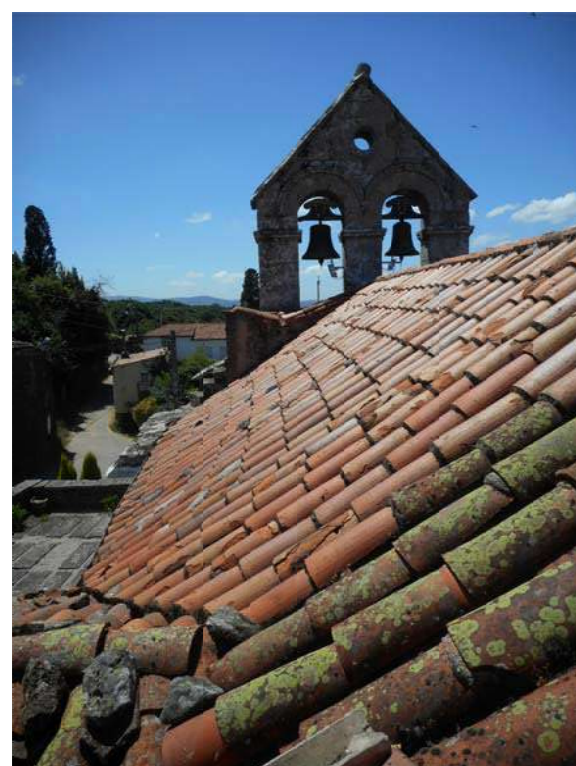
Para iso, procederase a execución dunha nova cuberta na nave, xa que se constata que a pendente da cuberta é excesiva, debido á execución da bóveda de cañón en carpanel que se construiu como substitución dunha cuberta anterior de estrutura de madeira en torno a 1957. Ademais, a configuración da bóveda cara o interior e as pendentes da súa cuberta cara o exterior, implican unha distorsión moi importante na lectura do monumento, modificando tanto o seu espazo interior como a súa aparencia exterior.

Patoloxía: Pendente excesiva da cuberta
