RESTAURACIÓN DA IGREXA DE SANTA MARÍA DE DONRAMIRO

XUNTA DE GALICIA. CONSELLERÍA DE CULTURA, EDUCACIÓN E ORDENACIÓN UNIVERSITARIA. DIRECCIÓN XERAL DE PATRIMONIO CULTURAL

ARQUITECTO: LUIS
FERNÁNDEZ
FERNÁNDEZ

ESTADO PROXECTADO

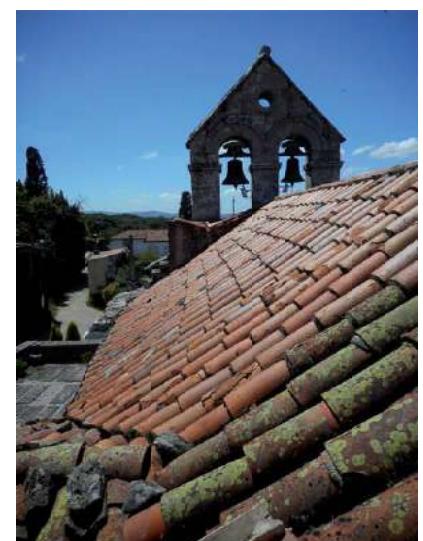
Para iso, procederáse a execución dunha nova cuberta na nave, xa que se constata que a pendente da cuberta é excesiva, debido á execución da bóveda de cañón en carpanel que se construeu como substitución dunha cuberta anterior de estrutura de madeira en torno a 1957. Ademáis, a configuración da bóveda cara o interior e as pendentes da súa cuberta cara o exterior, implican unha distorsión moi importante na lectura do monumento, modificando tanto o seu espazo interior como a súa apariencia exterior.

Patoloxia: Pendente excesiva da cuberta

A CUBERTA DA NAVE resolverse mediante unha cuberta a dúas aguas, na que a cumbre remate baixo a cornixa do campanario e mostrándose sen enganos na súa altura tanto no interior como no exterior. O resto de cubertas manterán as súas aguas, con certa particularidade para a cubrición do ábside debido ao axuste de cornixas e evacuación correcta de augas pluviais. Executaránse mediante estrutura e entablado de madeira de castaño e remataránse con tella cerámica curva tipo do país.

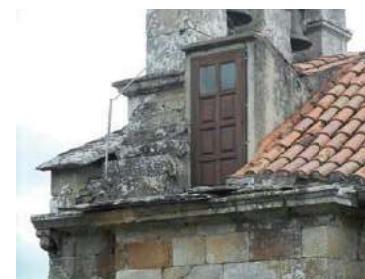
Patoloxias: Procederáse á retirada da saída ao campanario e canalóns de fibrocemento , así como ao derribo e sustitución da falsa bóveda da nave

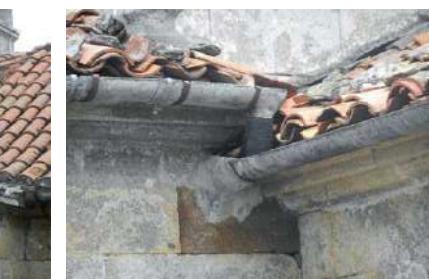
Patoloxias: Procederáse á retirada da saída ao campanario e canalóns de fibrocemento , así como ao derribo e sustitución da falsa bóveda da nave
