RESTAURACIÓN DA IGREXA DE SANTA MARÍA DE DONRAMIRO

XUNTA DE GALICIA. CONSELLERÍA DE CULTURA, EDUCACIÓN E ORDENACIÓN UNIVERSITARIA. DIRECCIÓN XERAL DE PATRIMONIO CULTURAL

ARQUITECTO: LUIS FERNÁNDEZ FERNÁNDEZ

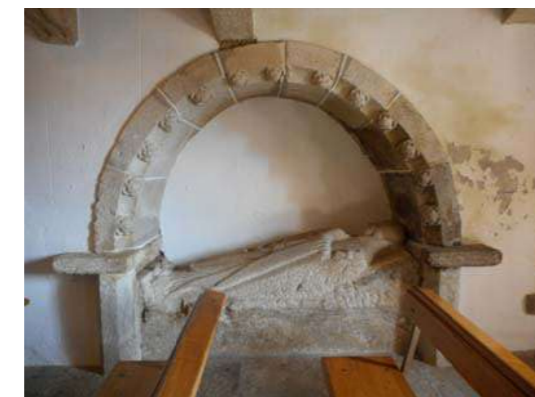
Sepulcro barroco

Cabe destacar tamén o sepulcro situado no lado dereito da nave central, baixo un arcosolio. Trátase dun sepulcro tallado con unha figura masculina con vestimentas sacerdotais que podería datarse entre os séculos XVI-XVII. Posiblemente pertenza ao sacerdote que reconstruíu a igrexa de Donramiro.

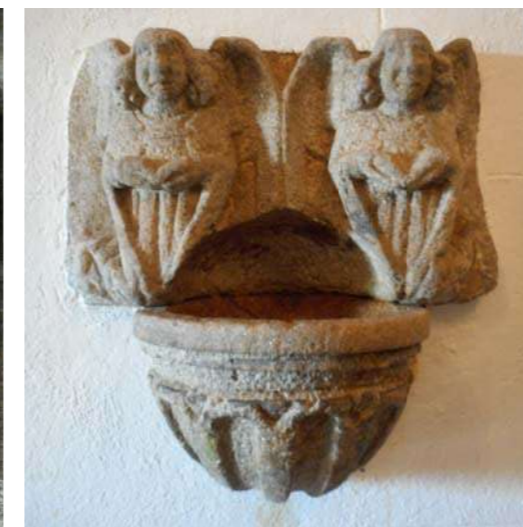
Pila de auga bendita románica

Como ELEMENTOS ESCULTÓRICOS particulares, destacan as pezas románicas que se conservan actualmente como as pilas bautismais que se atopan no exterior, e a pila de auga bendita embébdida no muro norte con dous anxos esculpidos e a escultura de Santiago Apóstol sita no muro sur do interior da nave principal. A figura de Santiago componse dunha peza que parece un canecillo, sobre a que se sitúa a peza de Santiago, que tamén remata superiormente a modo de ménsula ou similar: os veciños indican que a estrutura de madeira que existía antes da bóveda actual contaba con unha viga ou tirante sita sobre este elemento. Sobre a portada principal sitúase unha figura da Virxe María de época indeterminada.

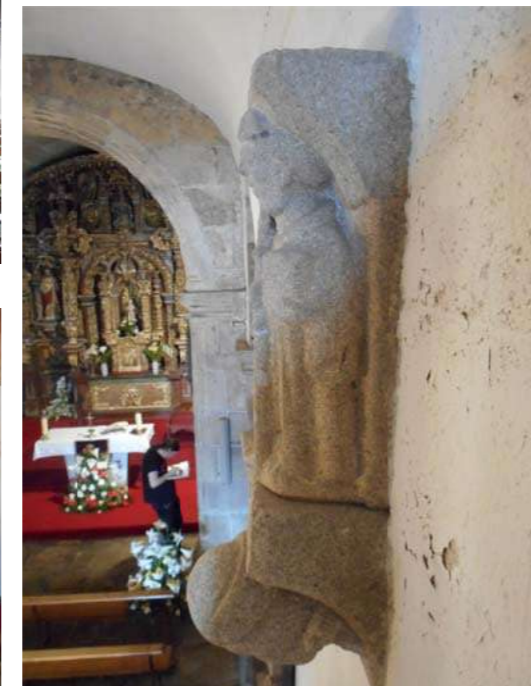
Figura románica de Santiago Apóstol

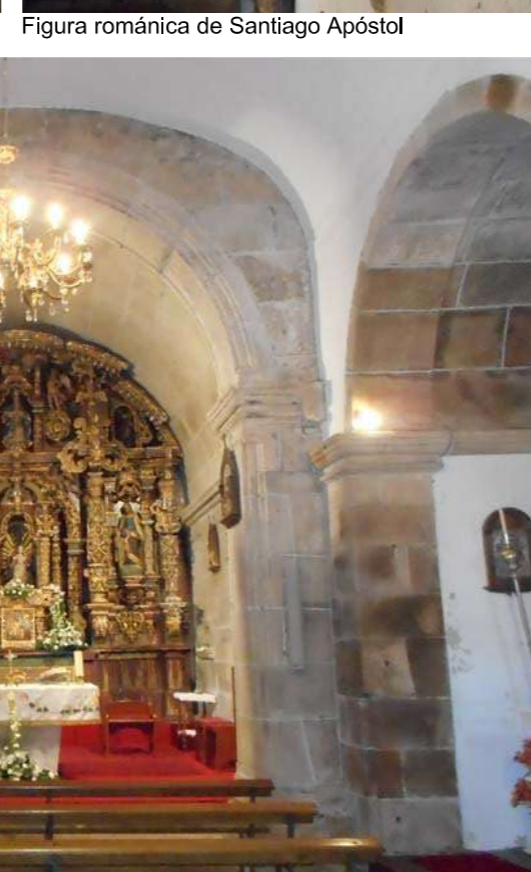
Retablo maior. Ábside flaqueado polas capelas laterais. Falsa bóveda

O retablo maior da igrexa segue as características estilísticas da época barroca do S. XVII, mentres que os retablos laterais son de estilo neoclásico, realizados durante o S. XIX.

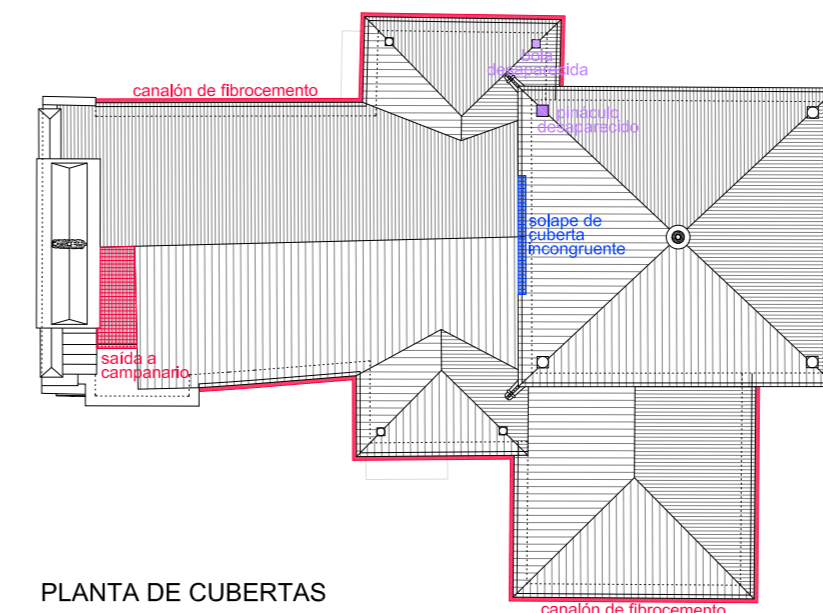
PLANTA DE CUBERTAS

A CUBERTA DA NAVE mostra unha volumetría axena á orixinaria do templo, debido á súa pendente excesiva e altura esaxerada de cumbreira (necesaria para solventar a bóveda de carpanel interior construída en torno ao ano 1957), que provocou unha agresión ao campanario e ás cornixas do mesmo, así como as do ábside. Coas modificacións da morfoloxía orixinaria variouse o sistema de evacuación de augas, con consecuencias posteriores de filtración de augas. Nesta data executouse tamén unha saída ao campanario mediante un volume que sobresaie e distorsiona a visión da cuberta e tamén rompe no interior coa bóveda de carpanel.
