# RESTAURACIÓN DA IGREXA DE SANTA MARÍA DE DONRAMIRO

ARQUITECTO: LUIS FERNÁNDEZ FERNÁNDEZ

XUNTA DE GALICIA. CONSELLERÍA DE CULTURA, EDUCACIÓN E ORDENACIÓN UNIVERSITARIA. DIRECCIÓN XERAL DE PATRIMONIO CULTURAL

## ESTADO ACTUAL E PATOLOXÍAS

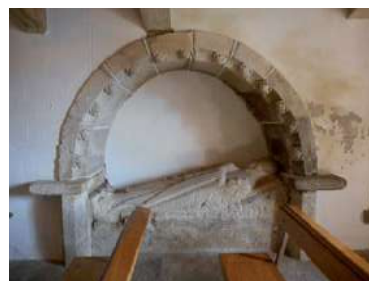
Cabe destacar tamén o sepulcro situado no lado dereito da nave central, baixo un arcosolio. Trátase dun sepulcro tallado con unha figura masculina con vestimentas sacerdotais que podería datarse entre os séculos XVI-XVII. Posiblemente pertenza ao sacerdote que reconstruíu a Igrexa de Donramiro.

Sepulcro barroco

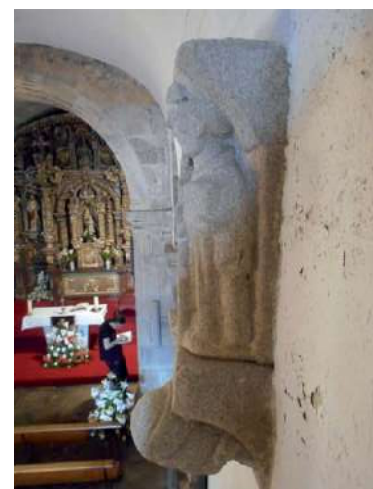
A figura de Santiago componse dunha peza que parece un canecillo, sobre a que se sitúa a peza de Santiago, que tamén remata superiormente a modo de ménsula ou similar: os veciños indican que a estrutura de madeira que existía antes da bóveda actual contaba con unha viga ou tirante sita sobre este elemento. Sobre a portada principal sitúase unha figura da Virxe María de época indeterminada.

Figura románica de Santiago Apóstol

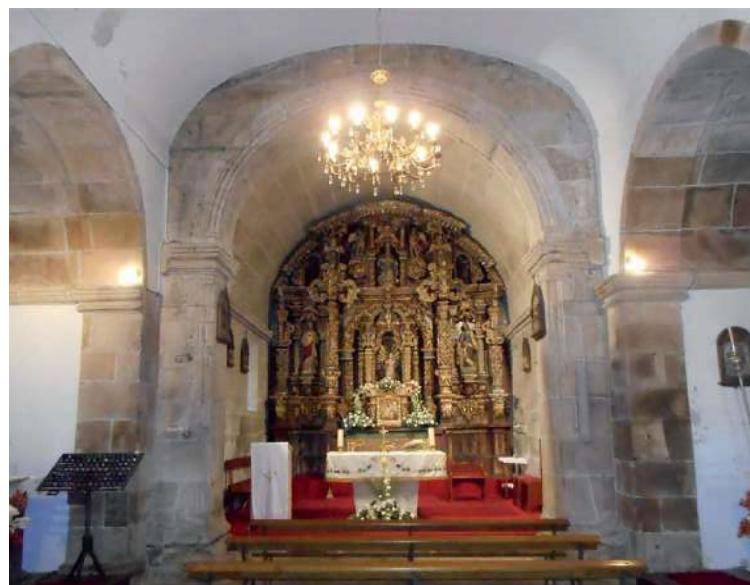
A nave conta con unha bóveda en carpanel executada con rasilla de ladrillo en torno ao ano 1957 que modificou a aparencia e volume da edificación.

Retablo maior. Ábside flaqueado polas capelas laterais. Falsa bóveda

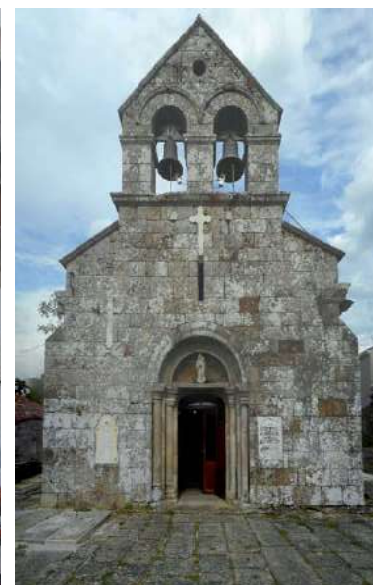
A portada, ou fachada oeste, de traza románica, está executada mediante muros de sillería de granito, ornamentada con unha portada abocinada e con cornixas a distintos niveis; conta con unha espadaña que alberga un campanario de dous ollos.

Fachada principal, estado actual
