RESTAURACIÓN DA IGREXA DE SANTA MARÍA DE DONRAMIRO

XUNTA DE GALICIA. CONSELLERÍA DE CULTURA, EDUCACIÓN E ORDENACIÓN UNIVERSITARIA. DIRECCIÓN XERAL DE PATRIMONIO CULTURAL

ARQUITECTO: LUIS FERNÁNDEZ FERNÁNDEZ

ESTADO PROXECTADO

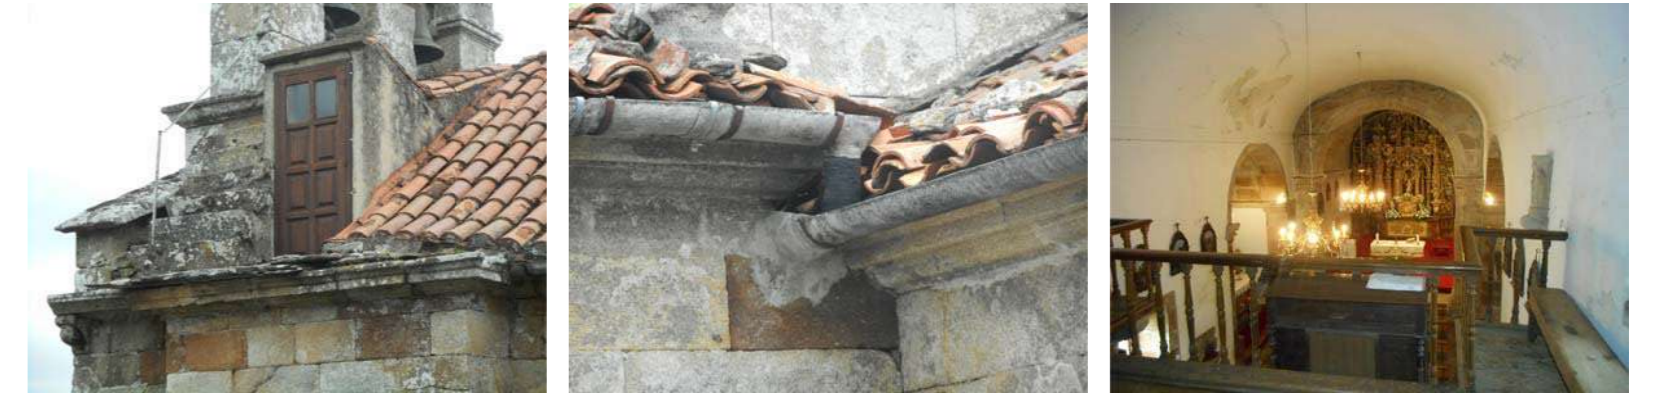
Patoloxías: Procederese á retirada da saída ao campanario e canalóns de fibrocemento, así como ao derribo e substitución da falsa bóveda da nave
