RESTAURACIÓN DA IGREXA DE SANTA MARÍA DE DONRAMIRO

XUNTA DE GALICIA. CONSELLERÍA DE CULTURA, EDUCACIÓN E ORDENACIÓN UNIVERSITARIA. DIRECCIÓN XERAL DE PATRIMONIO CULTURAL

ARQUITECTO: LUIS
FERNÁNDEZ
FERNÁNDEZ

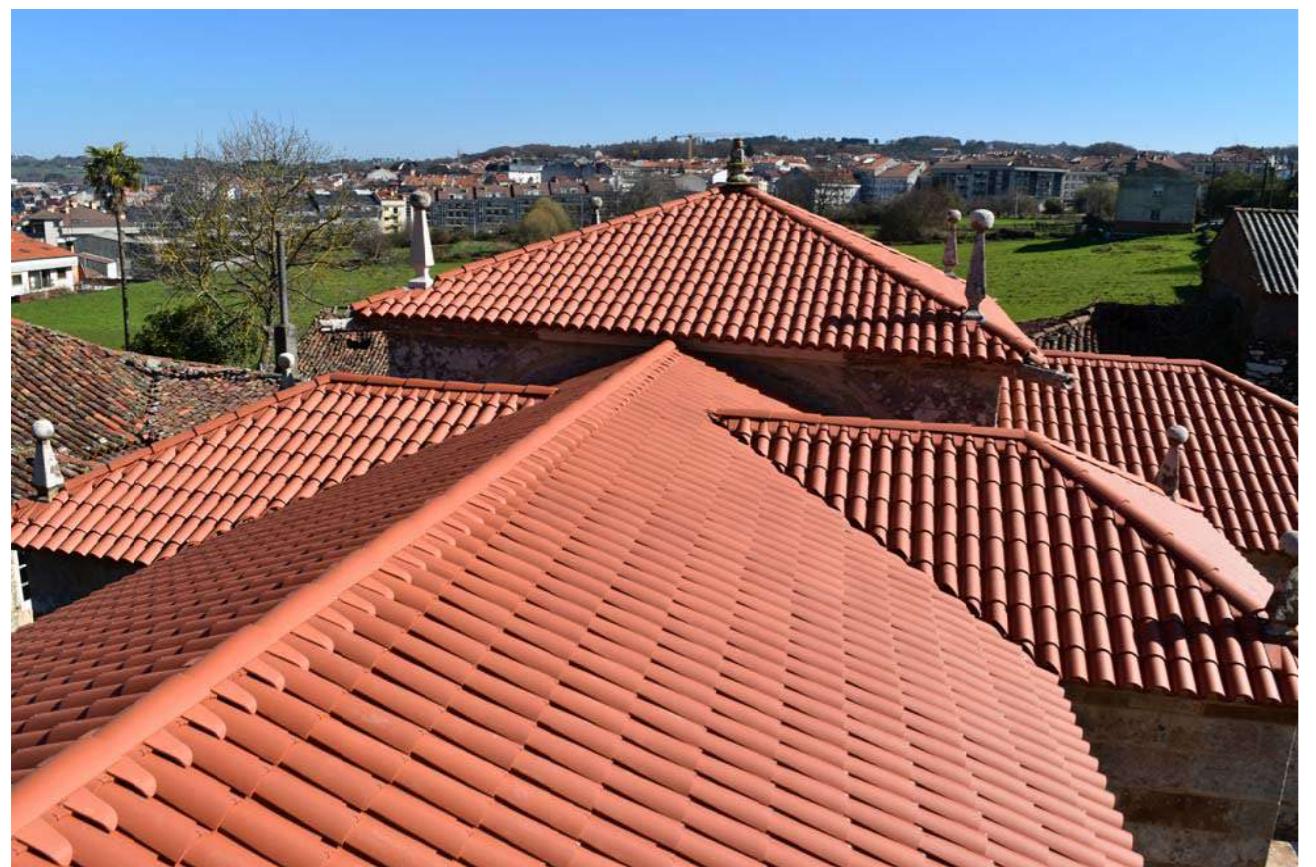
A igrexa recuperou a súa volumetría procedente das obras efectuadas en época barroca, rebaixando a súa altura e volvendo así a ter unhas cubertas proporcionadas.

Foi preciso refacer a saída á cuberta, executada en chumbo, e dispoñer unha nova baranda de perfiles de aceiro, a cal se ve reducida ó mínimo imprescindible. As carpinterías contan con respiradeiros integrados, case imperceptibles, que permiten a ventilación continua do interior. Recuperáronse as cores orixinais das mesmas, obténdoas de decapar as preexistentes.

A cuberta ventilada ten illamento térmico e acústico, mantendo un espesor mínimo para lograr obter as pendentes e alturas axeitadas. Os muros exteriores caracterizábanse polo emprego mixto de pedra de granito silvestre, moreno, xunto con ortogneis de marcada cor vermella.

Para lograr a súa integración, os rexuntados se foron facendo mediante o pigmentado do morteiro con terras, de tal xeito que non marcase a cuadricula da sillería excesivamente, senón que se fose mimetizando coas pezas que delimita.

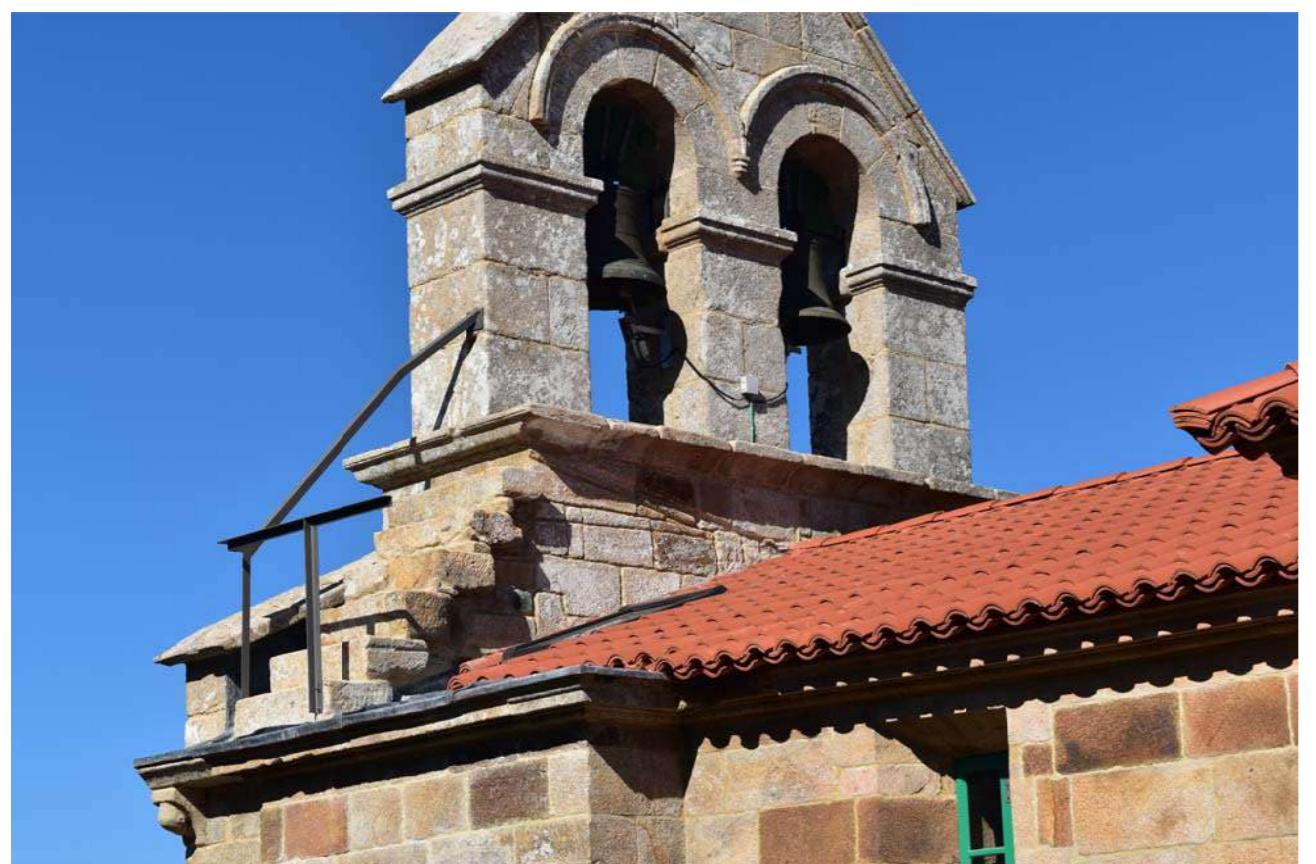
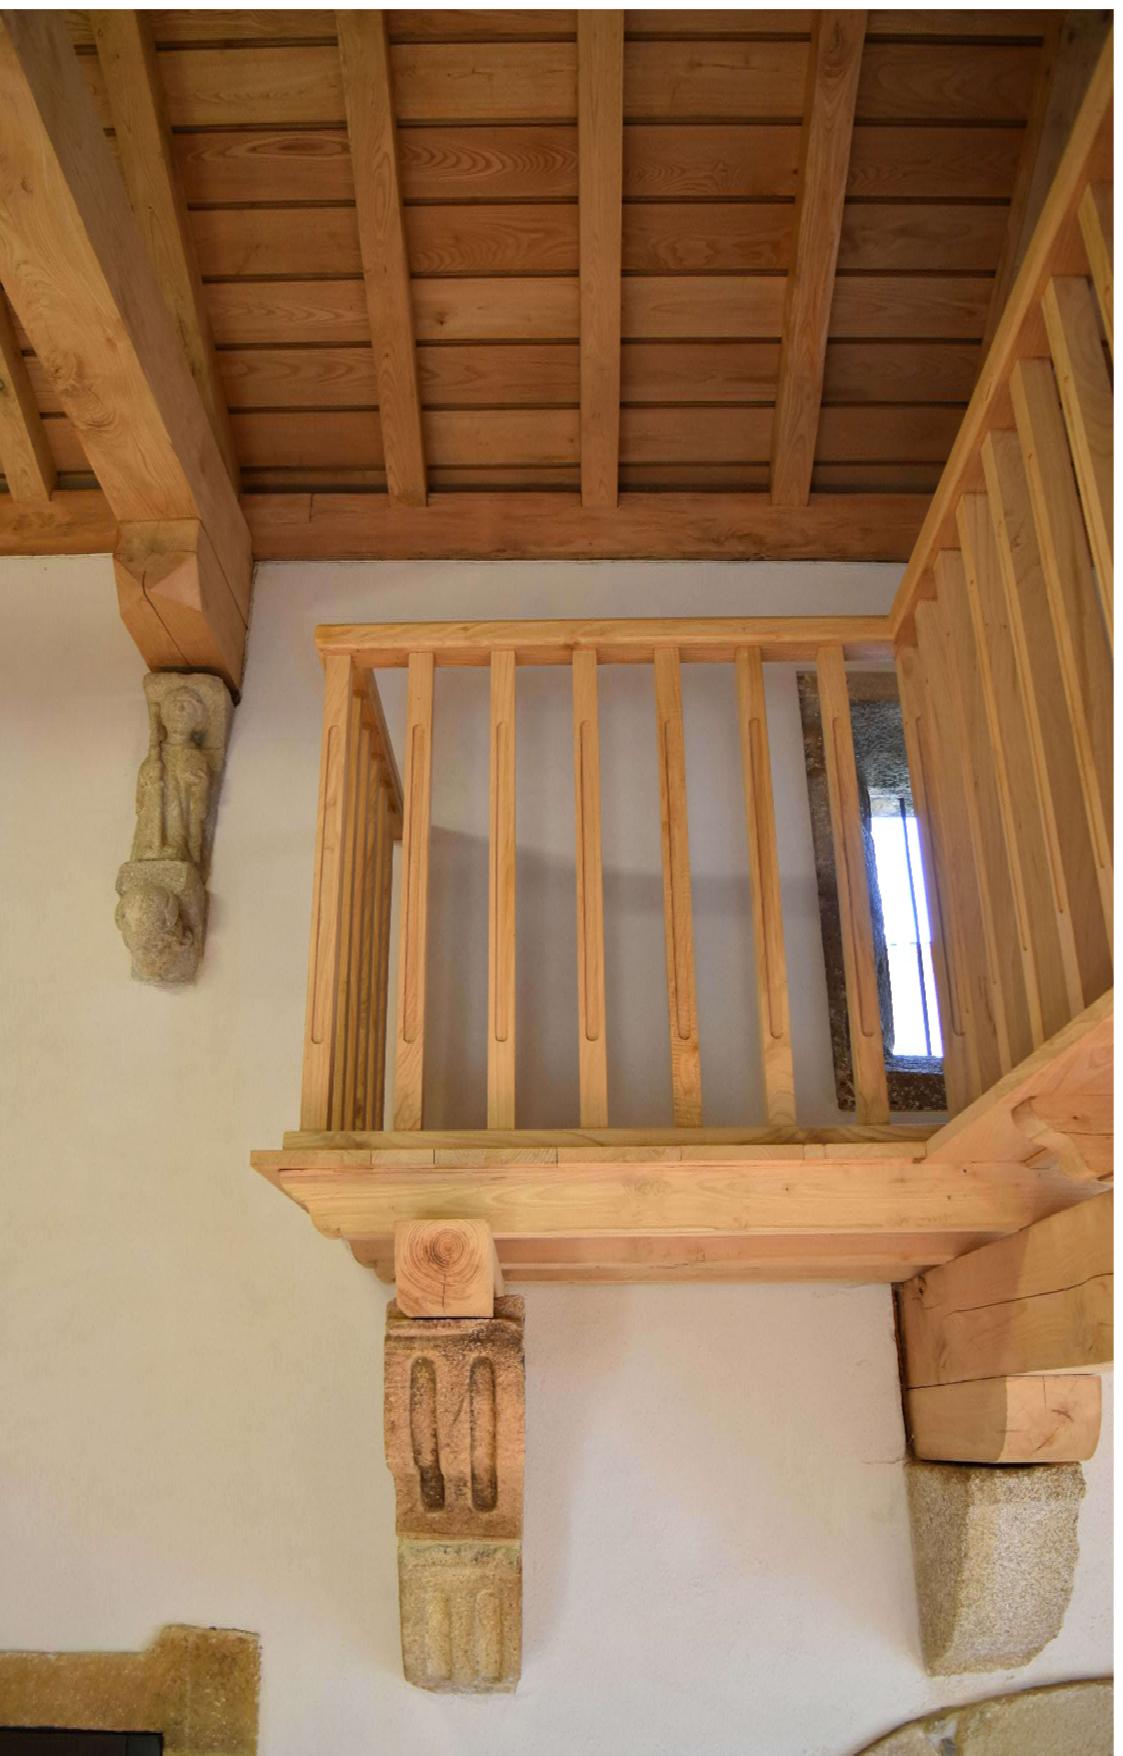
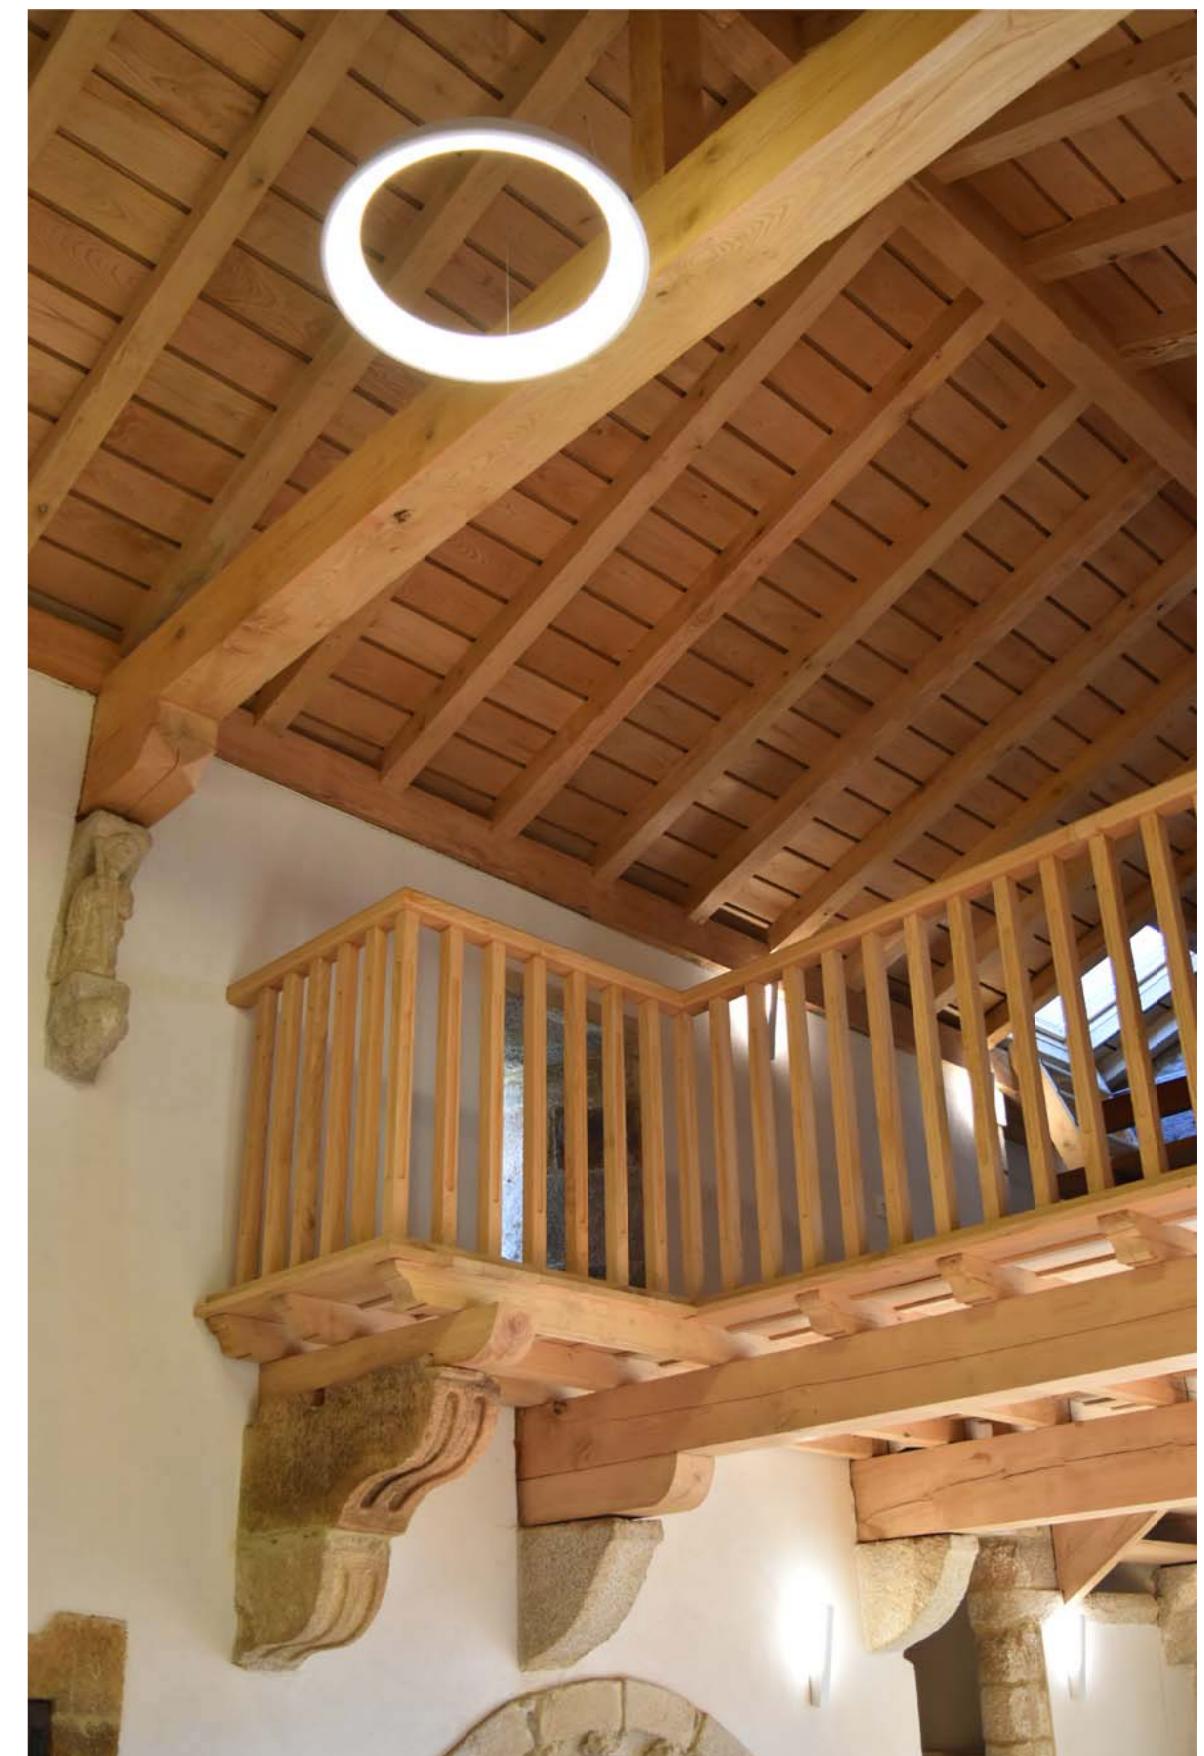
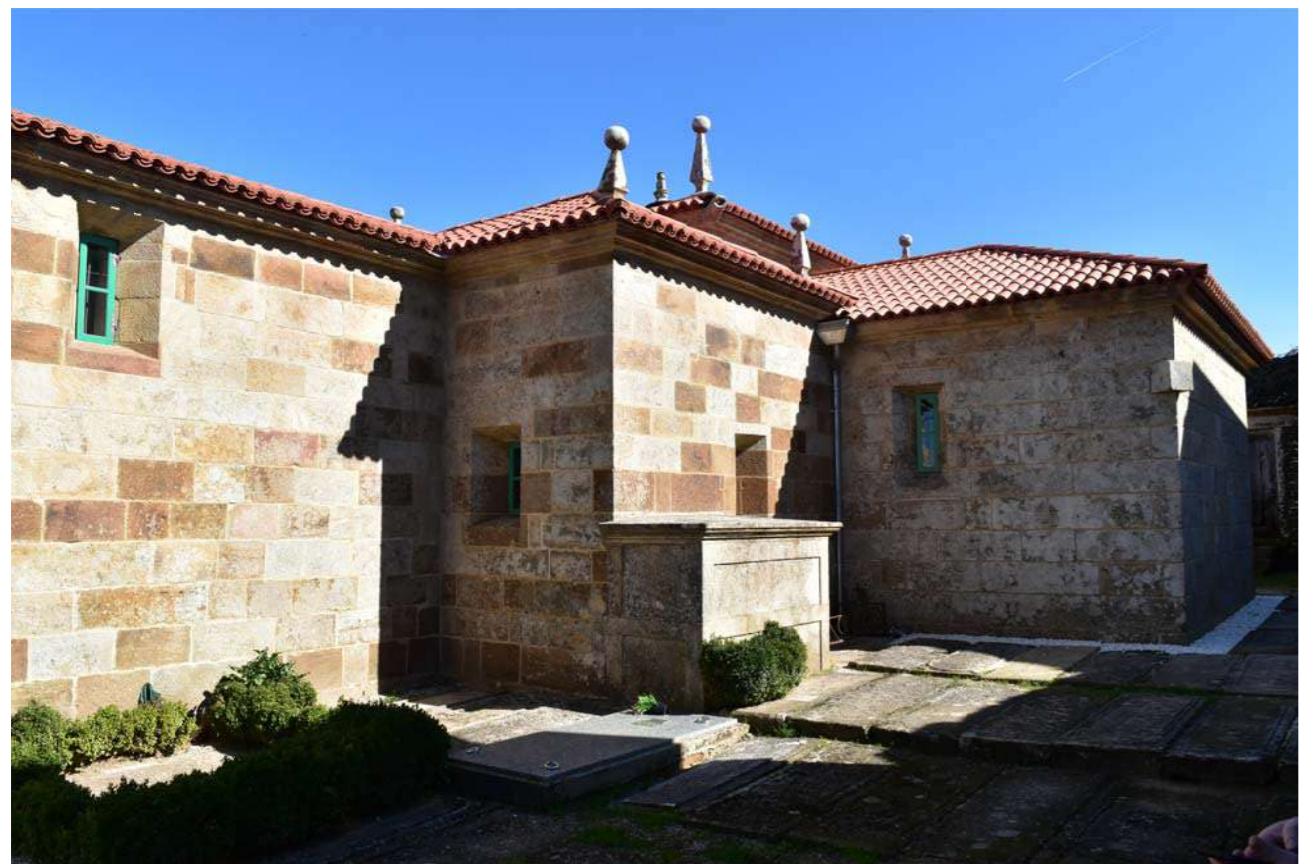
No interior, os muros románicos se conservaron vistos, mentres que nos barrocos se recuperou o revoco de cal tradicional.

Un dos sillares conservaba un fragmento de pinturas murais.

Executáronse drenaxes perimetrais para eliminar as humidades e eflorescencias interiores. Tamén se dotou á edificación das redes de electricidade, telecomunicacións, abastecemento de auga e saneamento, xa que debía ser plenamente funcional, coa dificultade que supuxo integrar todo isto tanto no interior do templo como no adro.

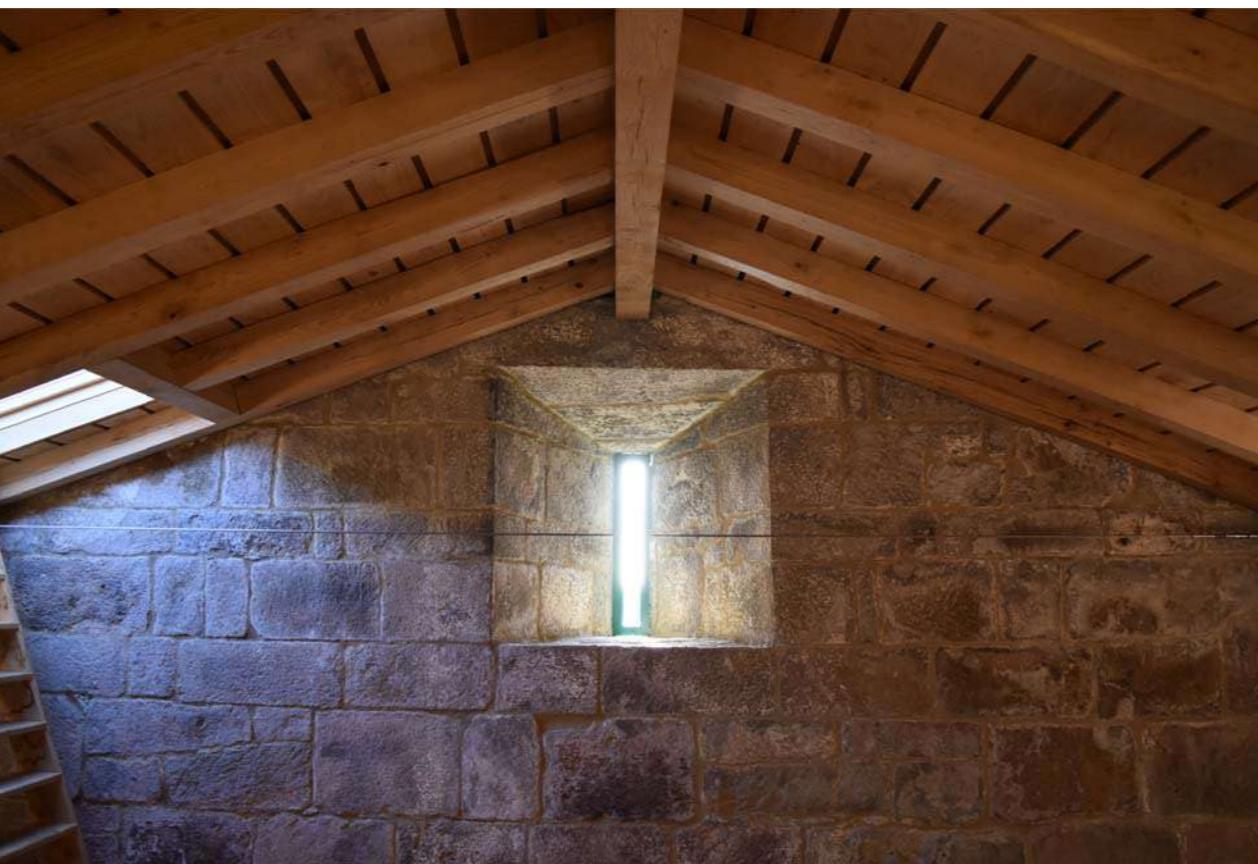
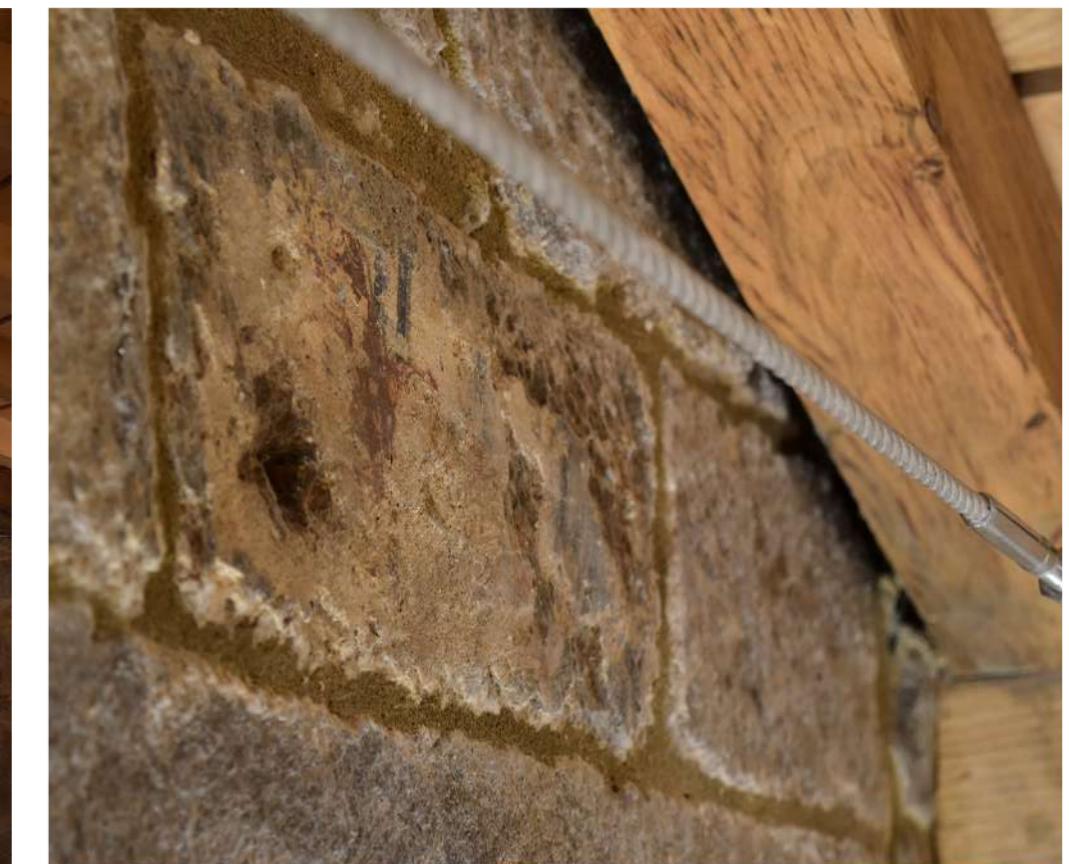
Para solventar a estrutura foi preciso conxugar técnicas tradicionais con actuais. A cuberta de parhilera conta con dous tirantes: un de madeira, e un cable de aceiro.

A estrutura se recuperou seguindo as indicacións dos veciños, así como atendendo ós elementos construtivos que perduraban, como a ménscula do Santiago, na que os parroquianos lembriaban que descansaba unha viga. Xogando con outras ménsculas de madeira se foron regulando as alturas da cuberta e da tribuna.
